## **ОЦЕНКА ТЕХНИЧЕСКОГО СОСТОЯНИЯ ЗДАНИЯ ЦЕХА ТЯЖЕЛЫХ СУСПЕНЗИЙ ПОСЛЕ ПОЖАРА И РЕКОМЕНДАЦИИ ПО ВОССТАНОВЛЕНИЮ**

В результате пожара строящегося здания Цеха тяжелых суспензий (ЦТС) АО «Жайремского ГОКа» (Казахстан) сотрудниками института КазМИРР проведена оценка технического состояния основных несущих строительных конструкций.

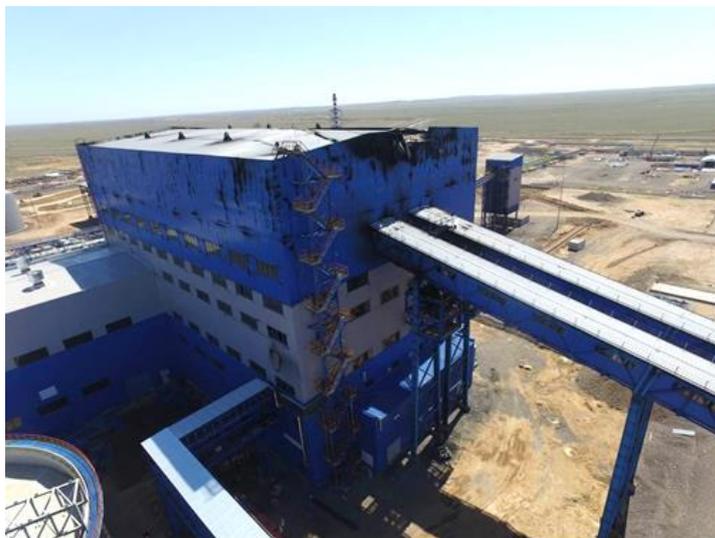
Рисунок 1 – Общий вид фасада здания в осях 15, А-К

но следующее: недопустимые повреждения в виде сильной деформации; нарушения целостности и разрывов металлической облицовки и утеплителя (рис. 1), согласно результатам экспертного обследования техническое состояние наружных ограждающих конструкций (сэндвич-панелей) оценено как неудовлетворительное. Произведен демонтаж сэндвич-панелей по всему периметру Объекта (рис. 6).

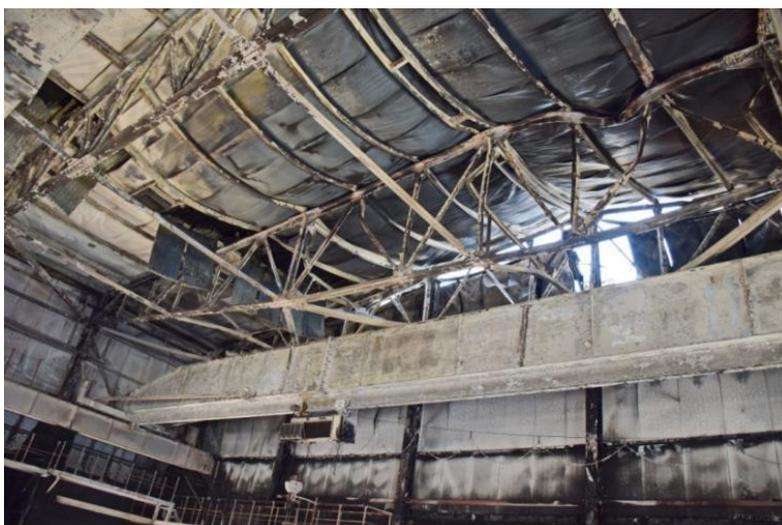
– основные элементы металлоконструкций сильно деформированы – это раскосы и пояса ферм, прогоны, связи (рис. 2, 3);

– наличие разрывов в узлах ферм и в соединениях ферм с прогонами (рис. 2, 3);

Рисунок 2 – Конструкции покрытия в осях 9-15/К-І. Недопустимые деформации верхних поясов ферм, прогонов, связей

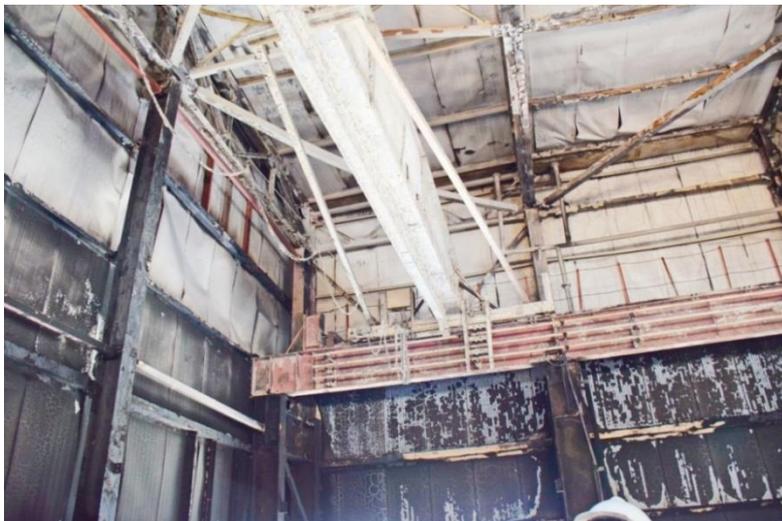
В результате распространения пожара на более высоких отметках, повреждения имеют более выраженный характер и охватывают большее количество обследуемых колонн. Техническое состояние верхних частей колонн на участке здания в осях «9-15, А-К» по оси «9» по рядам «В», «F», «G», «I», «J»; а также по оси «15» по рядам «В», «E», «F», «G», «H», «I» в пределах отм. +36.680 (на 300 мм выше уровня отметки верха подкрановой балки) до отм. +39.850 оценено по категории 3 (аварийное состояние стальной конструкции). Такая оценка

дана вследствие значительных деформаций в виде искривления стенок на величину в пределах 5-22 мм, полного разрушения защитного покрытия.

Рисунок 3 – Фахверковая колонна в оси 9-15/К. Искривление колонны

Требуется замена конструкций, оцененных по категории 3 (аварийное состояние стальной конструкции) согласно рабочему проекту. По конструкциям, оцененных по категории 1 (работоспособная стальная конструкция), с наличием незначительных повреждений, выполнить ремонт с восстановлением защитного покрытия согласно требованиям действующих норм.

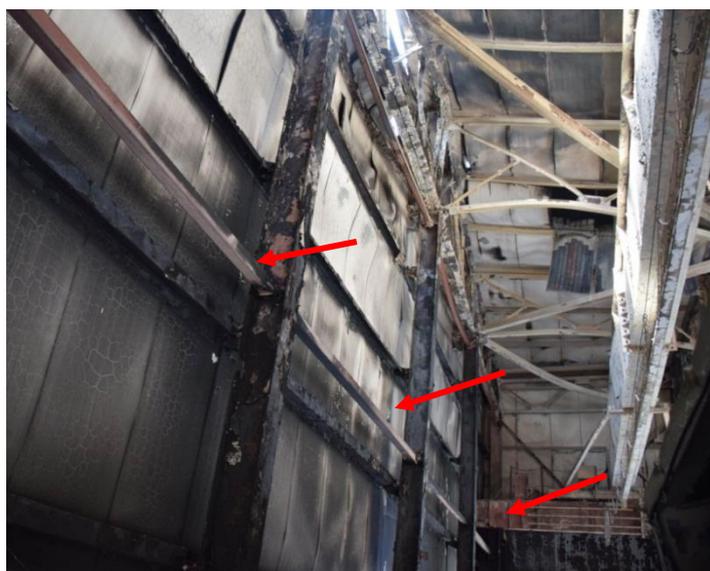
На момент обследования конструкций частичные повреждения в результате пожара получили колонны фахверка, при этом значительные повреждения имеют конструкции на участке здания по ряду «К» в пределах отм. +30.300 до отм. +39.800, а именно: недопустимые повреждения в виде деформации основных элементов по большой длине, толстого слоя окалины (рис. 4).

Рисунок 4 – Фахверковые колонны по ряду «К» в осях «10-14» с уровня площадки на отм. +30.300 до отм. +39.800

Согласно результатам обследования, техническое состояние конструкций колонн фахверка на участке здания по ряду «К» в пределах отм. +30.300 до отм.+39.800 оценено по категории 3 (аварийное состояние стальной конструкции). Требуется демонтаж данных конструкций на участке в пределах указанных отметок по ряду «К».

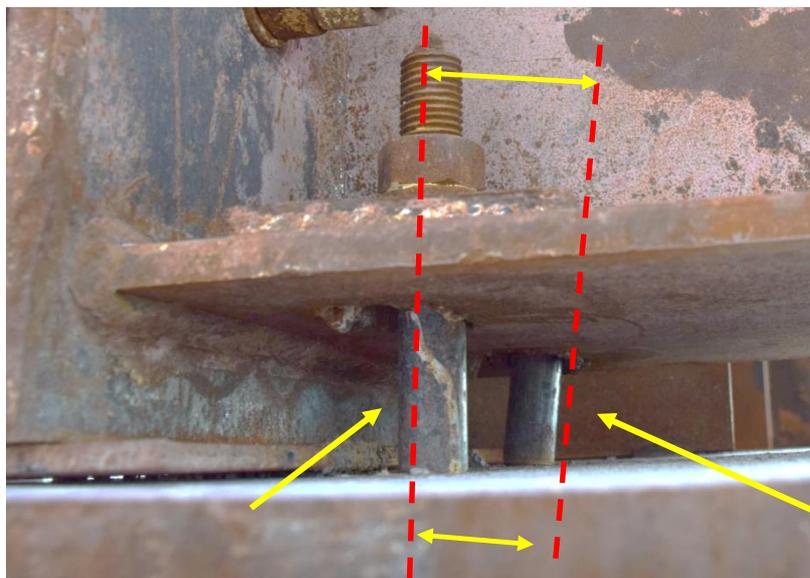
Техническое состояние подкрановых балок оценено по категории 2 (ограниченно работоспособная стальная конструкция). Такая оценка дана с учетом характерных дефектов болтовых соединений нижних поясов подкрановых балок и нижних частей колонн, а именно: непроектные размеры отверстий под болты, несоосность болтов и отверстий по центрам, наклонность осей болтов, неравномерность стыков шайб с элементами нижнего пояса балок (рис. 5).

Рисунок 5 – Характерные дефекты дефектов болтовых соединений нижних поясов подкрановых балок

В связи с выявленными дефектами требуется обеспечить проектное болтовое соединение нижних поясов подкрановых балок с опорными столиками нижележащих частей колонн согласно первоначальному проекту по специально разработанному проекту ремонтных работ.

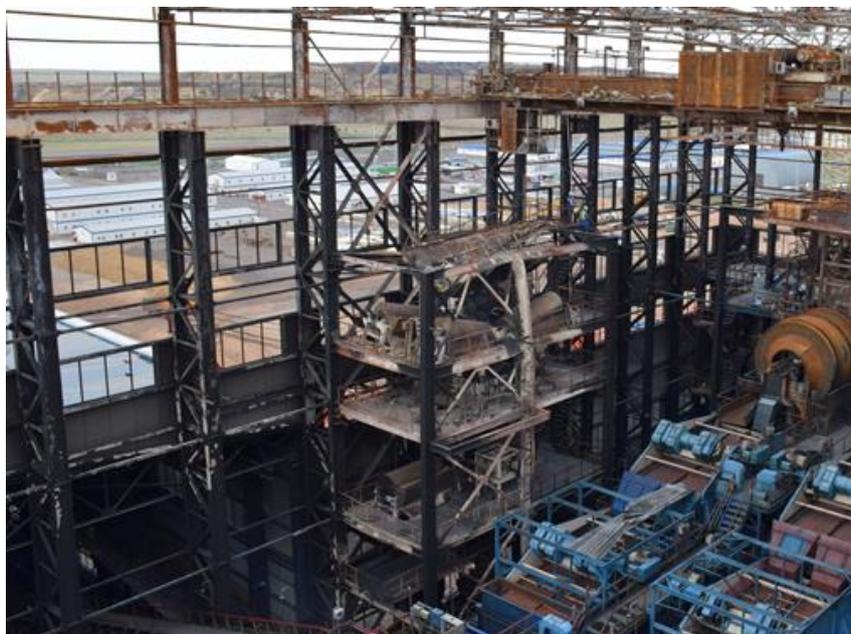
Рисунок 6 — Ограждающие конструкции (сэндвич-панели) на участке в пределах отм.+26.900 до отм. +44.150 по всему периметру Объекта демонтированы
