## MONITORING HAZARDOUS GEOLOGICAL PROCESSES AT THE KASKELEN-TALGAR PLANT USING WITH GEODESIC METHODS

## ИССЛЕДОВАНИЕ ОПАСНЫХ ГЕОЛОГИЧЕСКИХ ПРОЦЕССОВ НА КАСКЕЛЕН-ТАЛГАРСКОМ ПОЛИГОНЕ ГЕОДЕЗИЧЕСКИМИ МЕТОДАМИ

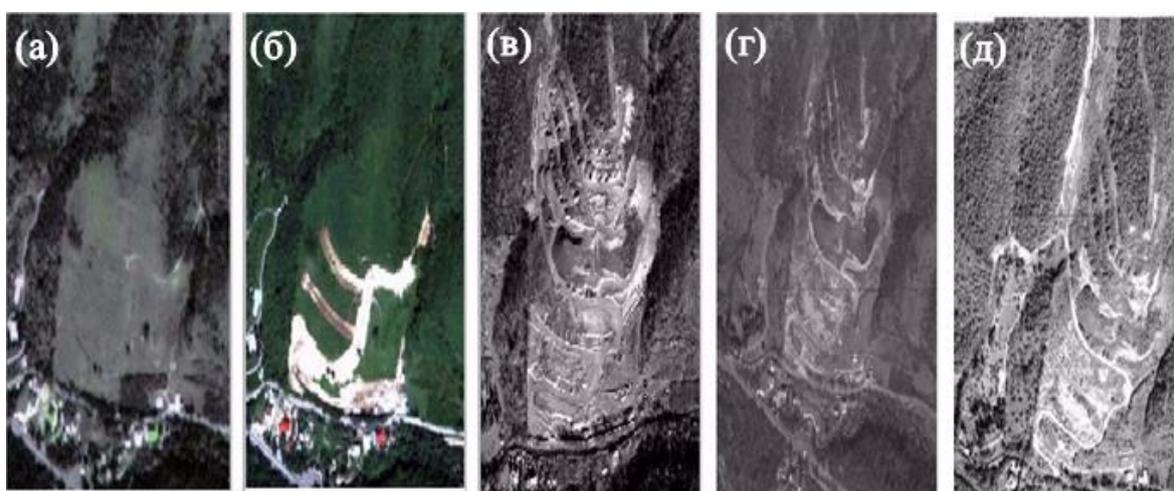
**Рисунок 2** – на участке Бутаковка динамика измерения природных ландшафтов.

(а) Мультиспектральный снимок – 2006 года залета. Склон юго-западной экспозиции не нарушен и имеет естественный природный ландшафт; (б) мультиспектральный снимок – 2007 года залета. Начало строительных работ террасирование склона под строительство домов крутыми уступами высотой до 8 м; (в) мультиспектральный снимок – 2009 года залета. Склон юго-западной экспозиции нарушен.

Масштабное производство работ по террасированию склона под строительство домов;

(г) панхроматический снимок – 2015 года залета. Склон юго-западной экспозиции нарушен.

Выборка грунта под строительство домов прекращена, но на склоне наблюдается дальнейшее и интенсивное и интенсивный помыв котлованов; (д) панхроматический снимок – 2021 года залета.

Отмечается активизация оползневых и эрозионных процессов (материалы авторов).

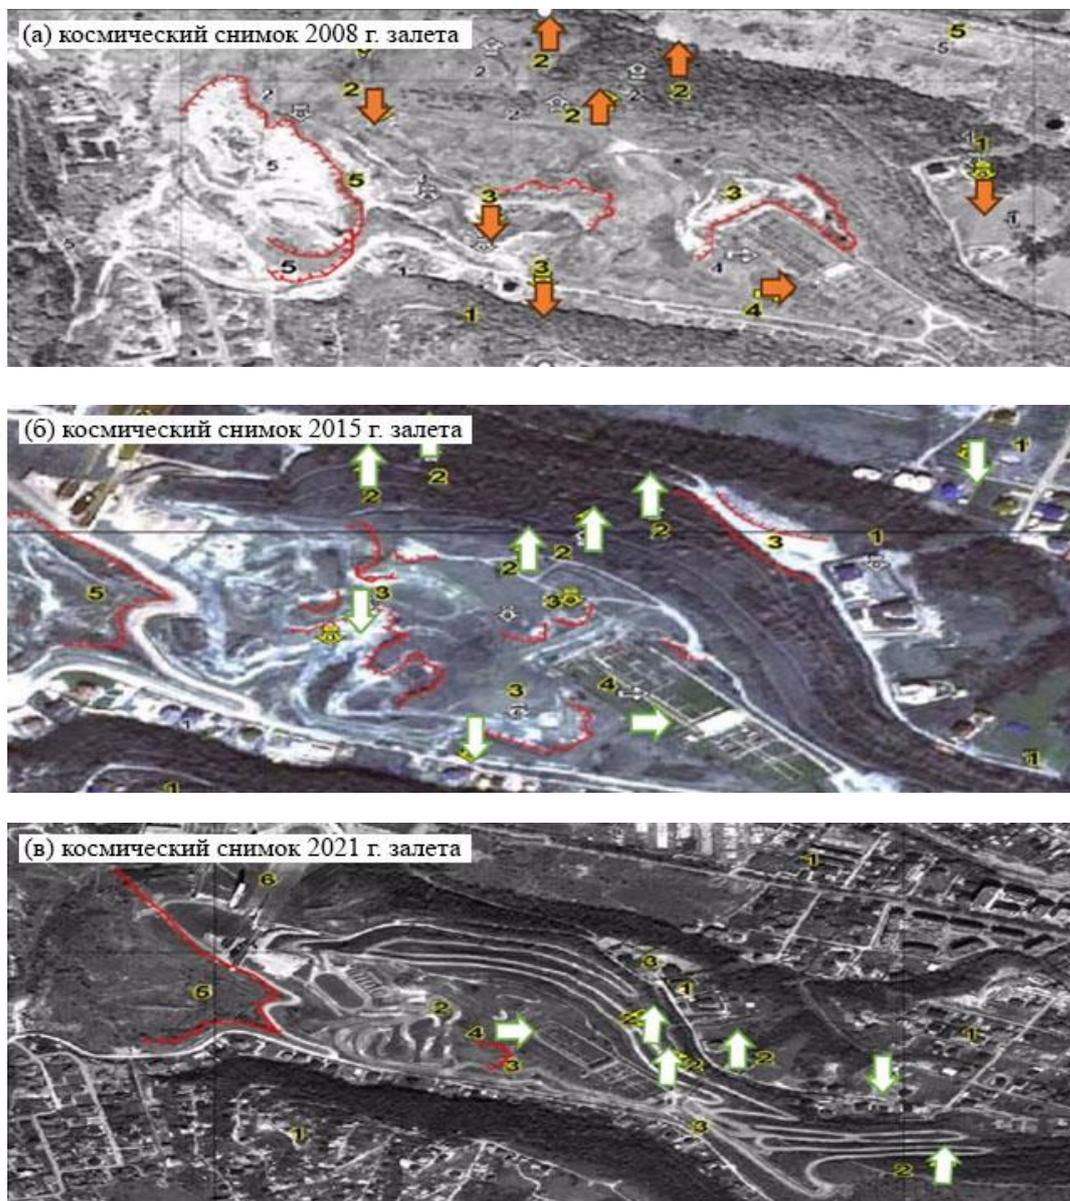
**Рисунок 3** – Исследование водораздельной части прилавковой зоны трамплинов:

На **Рисунке 3** по дешифрированию космоснимка возникла угроза возникновения просядочных явлений на зоне станции.

- 1 – Строительство жилых массивов на участках, ранее неподверженных техногенному воздействию;
- 2 – террасирование склонов, опоясывание горы трамплинов серпантинами беговых дорожек;
- 3 – нарушение почвенно-растительного слоя водораздельной части для строительства, но строительство не начато из-за возможного возникновения посадочных явлений; 4 – подстанция; 5 – заброшенный карьер;
- 6 – трамплин и его инфраструктура (материалы авторов).

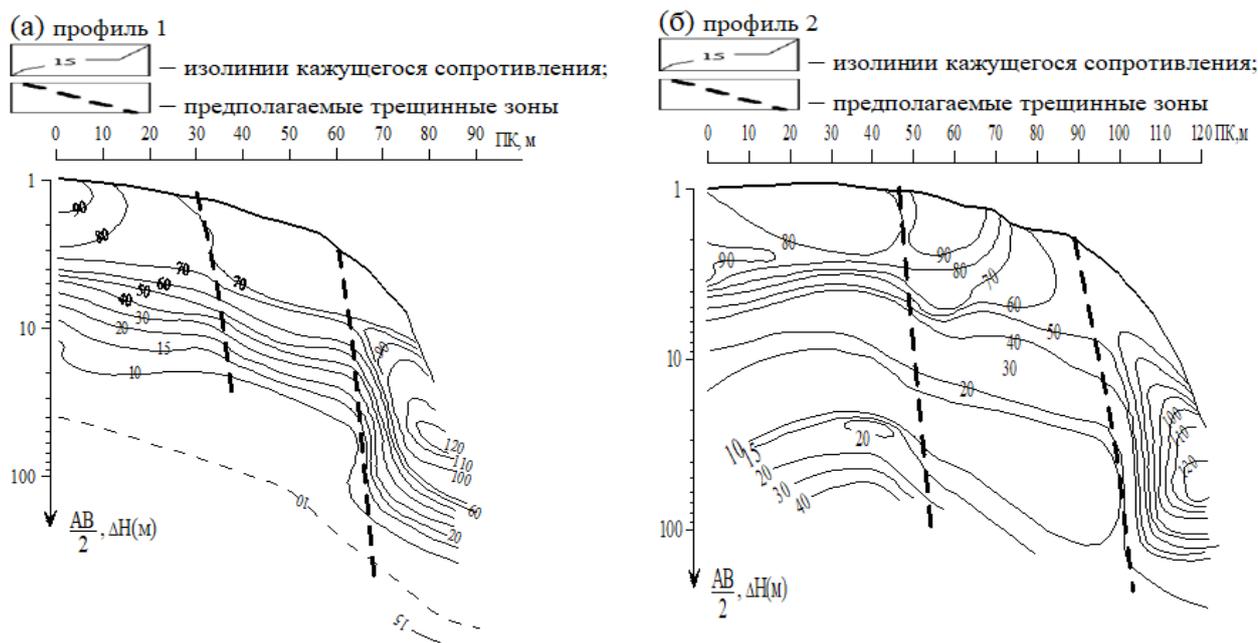
Рисунок 4 – на участке Коктобе разрезы изоом по данным ВЭЗ по профилям 1 и 2 (материалы авторов).

При изучении данных инструментальных измерений отмечались ровные незначительно изменяемые значения горизонтального угла и дальности. По величине дальности смещения очень небольшие, от 2 до 8 мм, составлена схема векторов смещения (Рисунок 4).

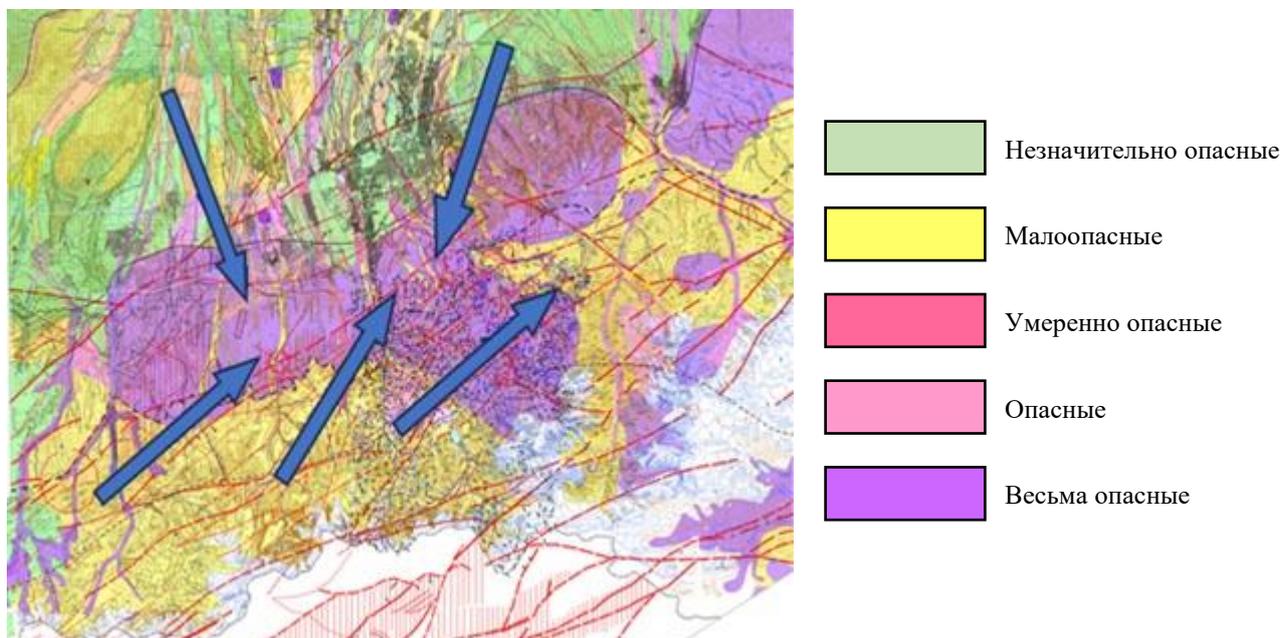
**Рисунок 5** – Результаты исследования опасных геологических процессов Каскелен-Талгарского полигона (материалы авторов)

В результате космических и традиционных измерений были созданы инженерно-геологические карты (**Рисунок 5**), которые позволяют распределить территорию полигона по степени опасности возникновения оползней и прогнозировать положение отдельных оползнеопасных участков.
