АНАЛИЗ РАБОТ ПО ОБСЛЕДОВАНИЮ ТЕХНИЧЕСКОГО СОСТОЯНИЯ ЖЕЛЕЗОБЕТОННЫХ КОНСТРУКЦИЙ СООРУЖЕНИЙ

Аннотация. В данной статье рассматриваются результаты анализа работ по обследованию технического состояния железобетонных конструкций сооружений. Проведена диагностика, выявлены степень физического износа, причины возникновения дефектов и повреждений, разработаны мероприятия по обеспечению нормальной, безопасной эксплуатации конструкций.

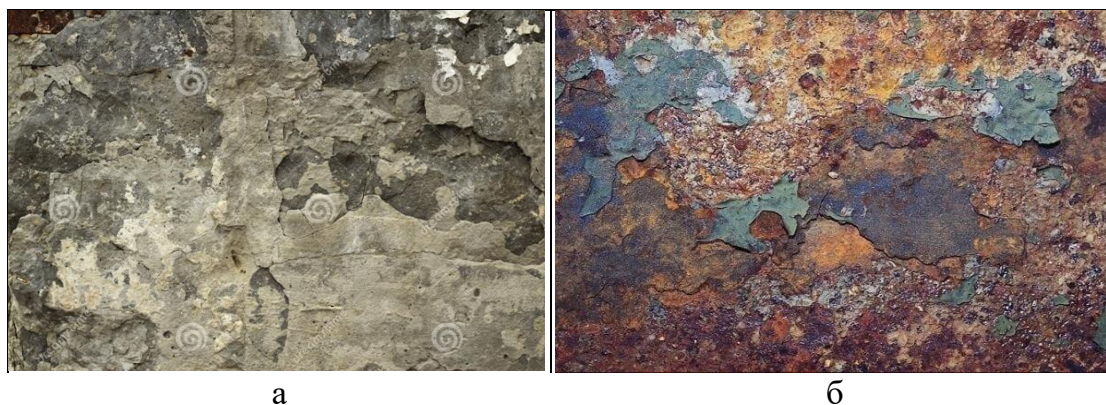
ет на глубину от 2 до 110 мм; для конструкции из металла при возникновении коррозии при глубине от 1 до 5 мм и в последующем до абсолютного разрушения внешней стенки металла и бетона, изображенной на рисунках 1 и 2.

Рисунок 1 – Разрушение внешней стенки:
а) бетонной конструкции; б) металлической конструкции

Разрушавшийся слой бетона практически не имеет своей прочности, оставшиеся остатки бетона свободно извлекаются шпателем и рукой, изображенной на рисунке 1, а при общей толщине, превышающей 30 мм, просто-напросто спадает с внутренних поверхностей стен колодцев и водозаборных камер. Вещества коррозии характеризуются, как несвязная масса с сильно выраженными кислыми свойствами, где водородный показатель рН составляет от 0,5 до 4,86.

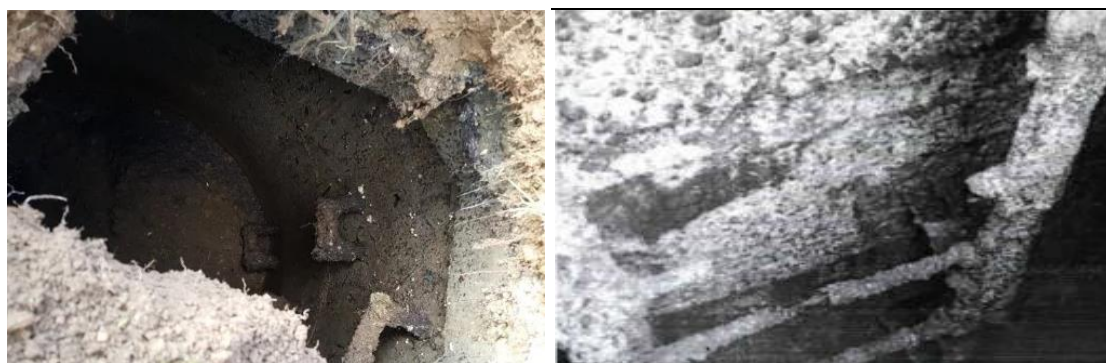
Рисунок 2 – Коррозия металлических элементов конструкций
колодца канализации

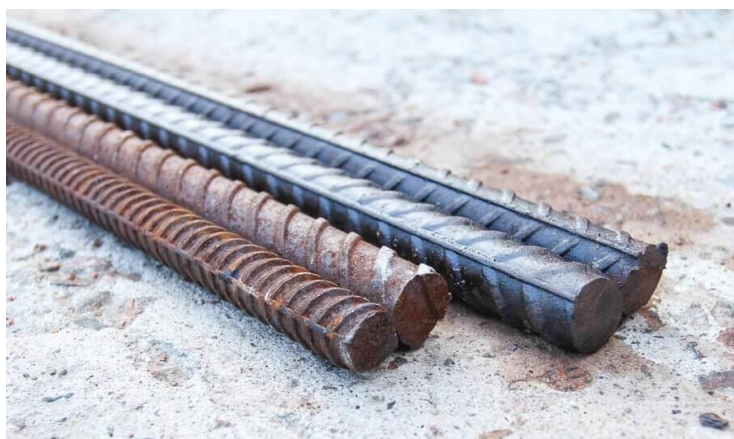
Отложения чёрного цвета коррозии наблюдаются в форме отдельных прослоек, ширина которых составляют от 20 до 50 мм и характеризуют сульфидами FeS, то есть возникновению продуктов коррозии арматуры изображенной на рисунке 3.

Рисунок 3 – Черный цвет коррозии на арматуре
