**МАНСАРДТЫ ҚАБАТТАРДЫ ҚҰРУ КЕЗІНДЕ  
ЖЫЛУТЕХНИКАЛЫҚ ТҮЙІНДЕРДІ ЗЕРТТЕУ**

Жылу жоғалту факторларын анықтау үшін Қызылорда қаласындағы Уалиев тұйық көшесі 2, 24-үйдегі жеке үйдің мансард қабатына тексеру жүргізілді. Тексеру кезінде температураны өлшеуге арналған FLIR B200 инфрақызыл камерасы қолданылды және объект шығарған жылу сәулеленуін кескін түрінде қамтамасыз етеді, бұл дизайндағы ақаулар мен суық немесе жылы ауа ағындарының енуін көрсетеді. Тепловизиялық түсіру  $t_n = -12^{\circ}\text{C}$  сыртқы температурасында және 25-30% ауа температурасында жүргізілді. Ішкі температура  $T_V = +22^{\circ}\text{C}$ , ауаның ылғалдылығы  $\sim 55\%$ . Бетінің сәулелену коэффициенті  $i = 0,92$ .

## RESEARCH OF HEAT ENGINEERING UNIT WHEN CREATING ATTIC FLOOR

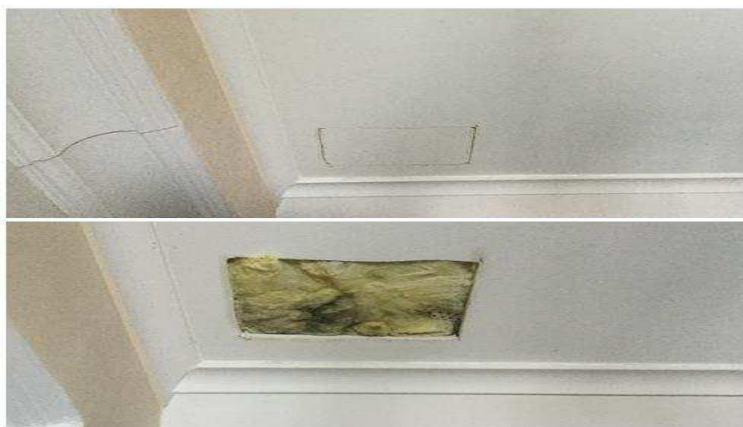
1) бөлменің ішкі жағынан қалыңдығы  $t = 12$  мм гипсокартон бетінен  $\sim 400 \times 300$  мм өлшемді тіктөртбұрыш түрінде ашу жүргізілді (4-сур.).

4-сурет – Гипсокартон бетінен ашу

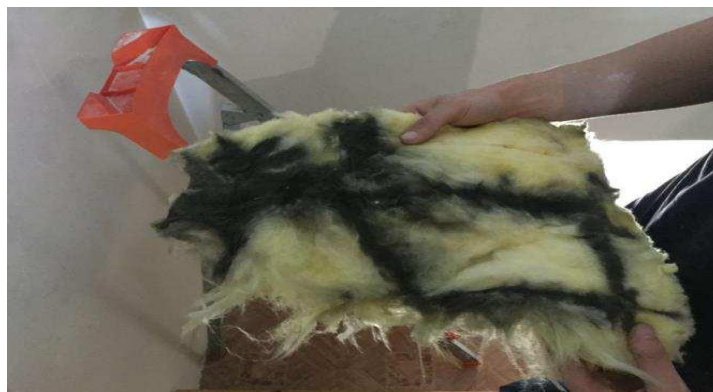
Қалыңдығы  $T = 50$  мм оқшаулаудың бірінші қабатын алу кезінде (оқшаулау материалы – минералды мақта) оқшаулаудың құрамында шаң шөгінділерінің қалыңдығында қоспалар бар екендігі анықталды (5-сур.). Бұл құбылыс шатыр еденінің қабатты құрылымы тығыз емес екенін көрсетеді, сондықтан оқшаулауға шаңның енуі мен түсуі шатырдың келесі қабаттарындағы жарықтар мен қуыстар арқылы жел кезінде инфильтрациялық және эксфильтрациялық ауа ағындарының әсерінен мүмкін болады.

5-сурет – Жылытқышта тозанды шөгінділердің болуы

Осылайша, шатыр астындағы кеңістіктің қажетті жылу оқшаулауын қамтамасыз ету және дөңестердің пайда болуына жол бермеу үшін талшықты оқшаулау жоғарыдан гидрооқшаулағыш пленкамен, ал төменнен бу тосқауылымен қорғалуы керек. Бұл ретте анықталған ақаулар мансард қабаттың ақауларын жіктеуге, жылжымайтын мүлік объектілерінің жылу жоғалуын төмендету мақсатында оларды саралауға және одан әрі жоюға негіз бола алады.

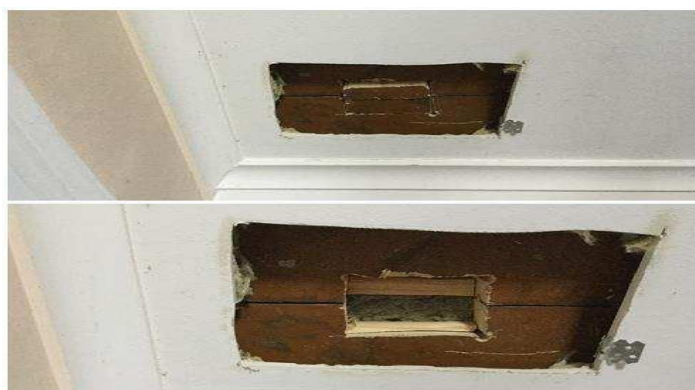
2) Шатыр құрылымындағы оқшаулаудың келесі қабаты  $t = 40$  мм шпунт тақталарынан жасалған еденмен қоршалған. Оқшаулаудың келесі қабатына жету үшін тақталардың еденінде  $\sim 100 \times 150$  мм «терезе» кесілген (6-сур.).

6-сурет – Шпунтты тақталардан жасалған шатыр қабатын ашу

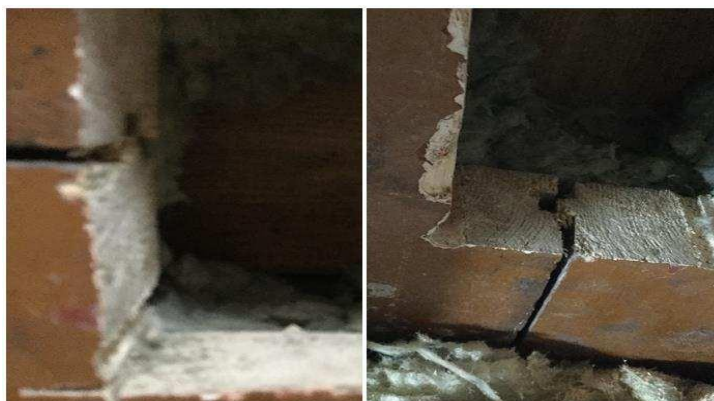
Бұл кезеңде ғимараттың жұмысы мен шатырдың деформациясы кезінде шпунт тақталарынан жасалған еден кішірейгені анықталды, бұл біркелкі емес жарықтар мен саңылаулардың пайда болуына ықпал етті, бұл суықтың ғимараттың сыртқы бөлігінен құрылымға терең енуіне әкелуі мүмкін (7-сур.).

7-сурет – Шпунтты тақталардан жасалған арасындағы саңылаулар мен саңылаулардың болуы

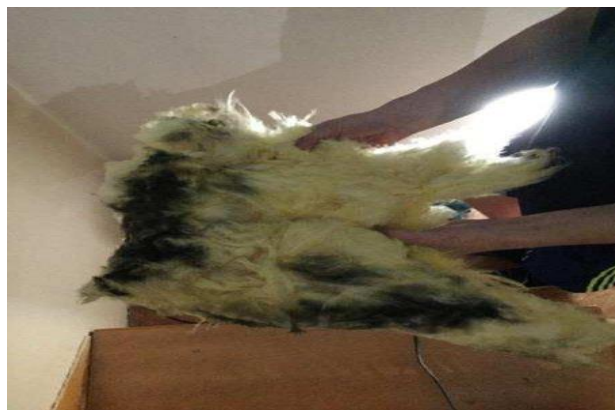
Әрі қарай, мауэрлат арқалығының жағдайын зерттеу және оның астындағы жарықтар мен қуыстарды анықтау үшін шатырдың баурайынан GKL-ден финишті ашуға әрекет жасалды. Жұмыстың реттілігі шатыр ашылу тізбегіне ұқсас. Шатырды ашу жағдайындағыдай, бірінші қабат «Isover» кварц негізіндегі минералды мақта болып табылады, онда алдыңғы ашылған жердегідей шаң шөгінділері де бар (8-сур.).

8-сурет – Мауэрлат арқалығы аймағындағы жылытқыштағы шаң шөгінділері
