## СӘУЛЕТТІК-ТАРИХИ ҚҰНДЫЛЫҚ – ХАЛЫҚ ҚАЗЫНАСЫ

**Аңдатпа.** Мақалада Семей қаласы, Абай көшесі, 94 үй мекенжайында орналасқан сәулеттік-тарихи маңызы бар Қазақ инновациялық гуманитарлық-заң университетінің оқу ғимаратын қайта қалпына келтіру жұмыстарының кезеңдік нәтижелері туралы және басқа да құнды сәулеттік ескерткіштердің қазіргі жағдайы мен оның болашақ ұрпақтың алдындағы рухани маңыздылығы туралы мәселелер баяндалады.

## ARCHITECTURAL AND HISTORICAL VALUE - THE PROPERTY OF THE PEOPLE

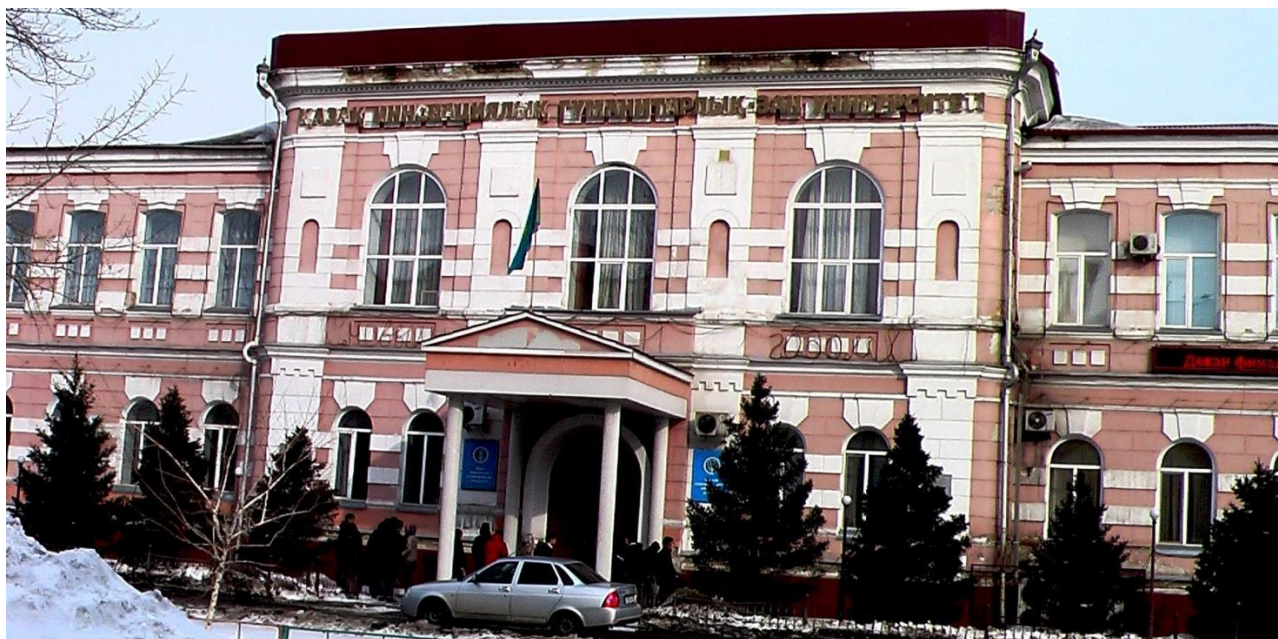
1-сурет – Қазақ инновациялық гуманитарлық-заң университеті ғимаратының қайта қалпына келтіргенге дейінгі көрінісі

Ғимараттың жалпы сұлбасы (схемасы) II әріпі тәріздес орналасқан орыс классикалық стилде орындалған, қызғылт (розовый) және ақ түстерден құралып әрленген 2-қабатты үй. Абай көшесі жағында орналасқан негізгі қасбеті ұзындығы 40 000 мм (40 м) (1-сурет). Ғимараттың сыртқы беті дәстүрлі әк араласқан құмсылақпен (традиционный известково-песчаный раствор) сыланған. Ғимарат үш деңгейден тұрады – негізгі 1 және 2-қабаттар және астыңғы қабаты. 1 және 2-қабаттар биіктігі еденнен потолокқа дейін 3,90 м, астыңғы қабаты биіктігі 2,85 м (оның жер деңгейінен жоғары жағы 1,25 м, жер деңгейінен төменгі жағы 1,60 м).

Ғимараттың салмақ қабылдайтын конструкциясы, яғни салмақ қабылдаушы қабырғалары күйген қызыл кірпіштен қаланып тұрғызылған, қабырғалар қалыңдығы 950 мм (3 кірпіш), цоколь қабаты қабырғасы қалыңдығы 1150 мм болып келеді.

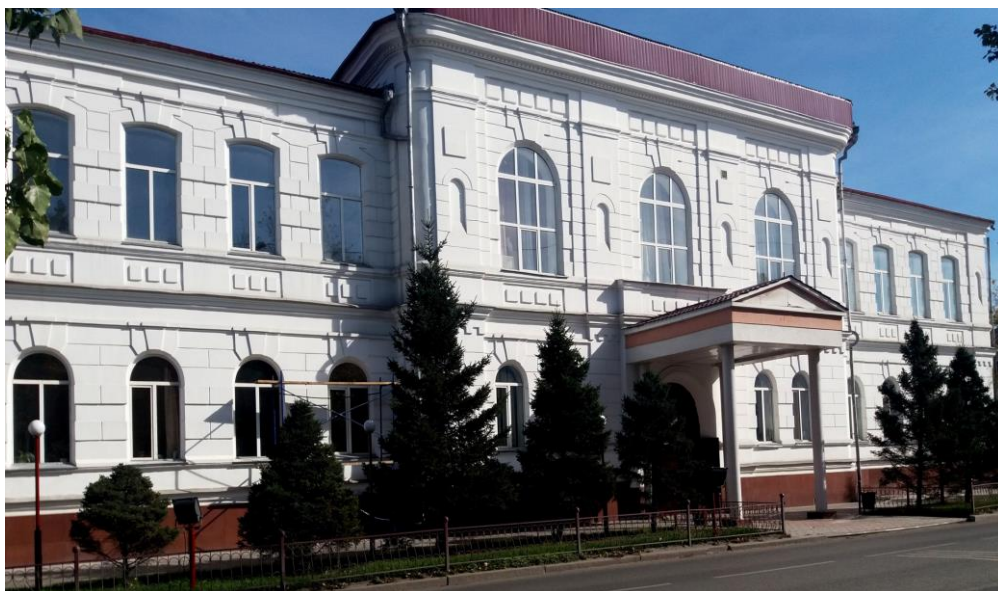
2-сурет – Қазақ инновациялық гуманитарлық-заң университеті ғимаратының қайта қалпына келтіргеннен кейінгі көрінісі

Қалпына келтіру дегеніміз аз уақытта біте салатын оңай шаруа емес, сондықтан бұл жерде ғылыми-зерттеу жұмысы мен қайта қалпына келтіру қатар жүріп отырады. Өйткені қайта қалпына келтіру яғни тарихи нысандарды жаңғырту кезінде, әр-түрлі қиындықтағы басқа да қосымша жұмыстар жамала береді. Көп жұмыс қолмен, зергерлік дәлдікпен, үлкен шыдамдылықпен істеледі және кәсіби шеберлікті қажет етеді (2-сурет) [1, 3].

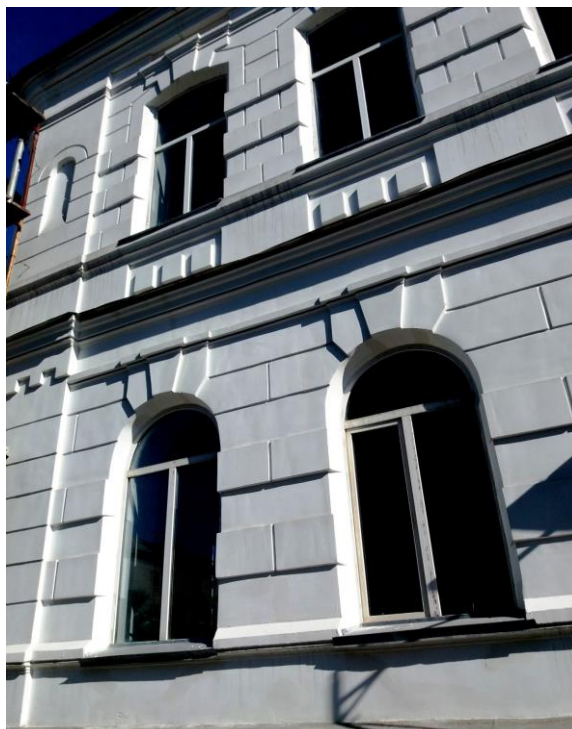
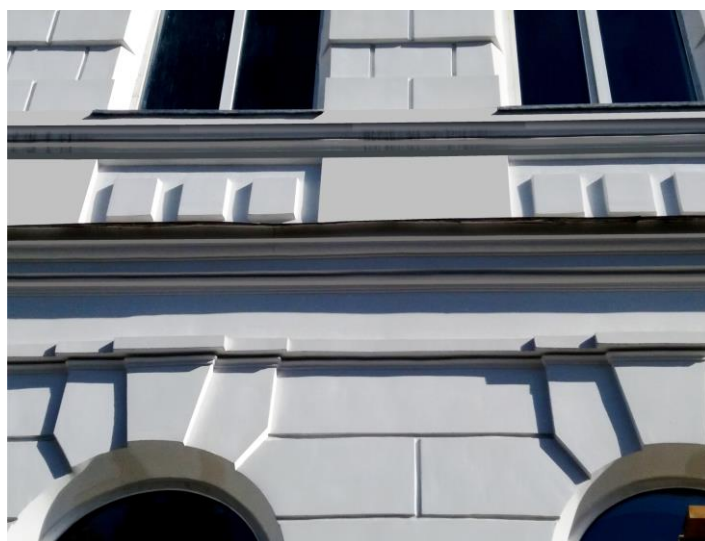
- нысанға нақты зерттеулер жүргізу нәтижесінде қасбет жақ сылақтары мен бояулар қабатының сыртқы беті біршама түрлі сыртқы табиғи әсерлер мен ұзақ уақыт пайдаланудың нәтижесінде түрлі деңгейде зардап шеккені (үгітілгені, жарылғаны) анықталды;

4-сурет – Қазақ инновациялық гуманитарлық-заң университеті ғимаратының қайта қалпына келтіргеннен кейінгі көрінісі (фрагмент)

5-сурет. Қазақ инновациялық гуманитарлық-заң университеті ғимаратының қайта қалпына келтіргеннен кейінгі көрінісі (фрагмент)

- нәтижесінде жарамсыз деп табылған сыртқы сыбақ қабаттары жүйелі түрде бұзылып (демонтаж) жасалынып оларды жаңа сыбақтармен алмастыру жұмыстары жүргізіліп жатыр (4,5-суреттер);
